1. STC32G V9.4 版本实验箱上的红外接收管，有一批生产时由于供应商缺货，采购了另外一家的红外接收管，结果 2，3 脚功能不同导致无法使用。

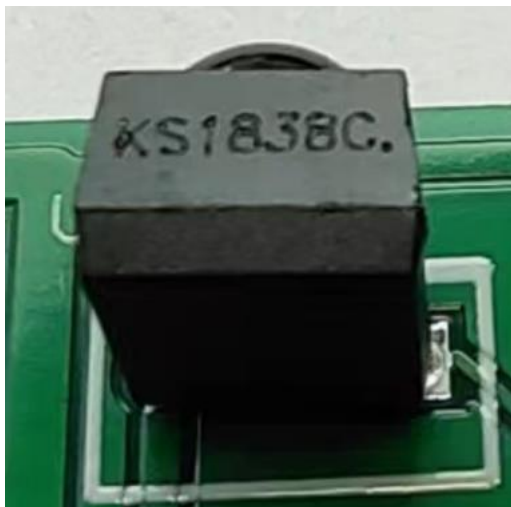
有问题的红外接收管顶端带有丝印“KS1838C.”。如果您使用的实验箱上面的红外接收管不能正常通信并带有“KS1838C.”丝印的话，请更换红外接收管，或者调换 2，3 脚。
